Tempusz Class Kft.

**HAJDÚSZOBOSZLÓ
ÖNKORMÁNYZATI KEZELÉSŰ BELTERÜLETI
ÚTHÁLÓZAT FORGALMI REND
FELÜLVIZSGÁLATA**

2016

2016. június 3.

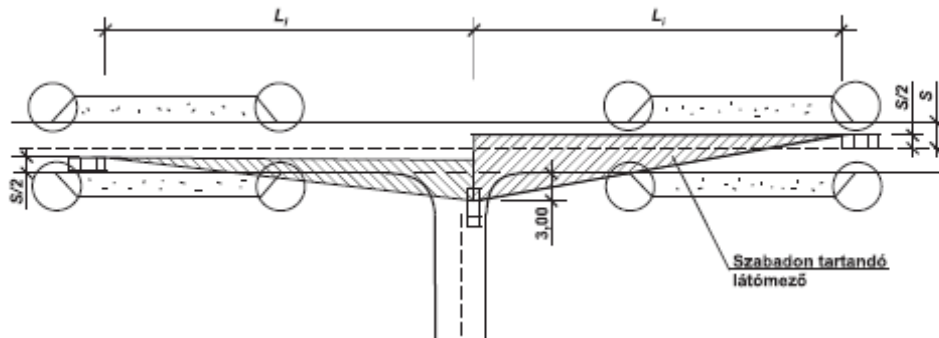
Elindulási látómező (L_i - elindulási látótávolság)

A közúti csomópontokban, útkereszteződésekben helyszíni méréssel állapítottuk meg a szabad látómezőket. A csomópontoknál vizsgáltuk az elindulási és közlekedési látómezőket, az alábbi ábrákakon alkalmazott módszer szerint.

Elindulási látótávolság értékei, L_i , m

v_0 , km/h	90	80	70	60	50	40	30
L_i , m	170	135	110	85	70	50	30

A látómezők hiánya estén javaslatokat tettünk az elsőbbséget szabályozó jelző táblák cseréjére, a növényzet takaróhatásának megszüntetésére.

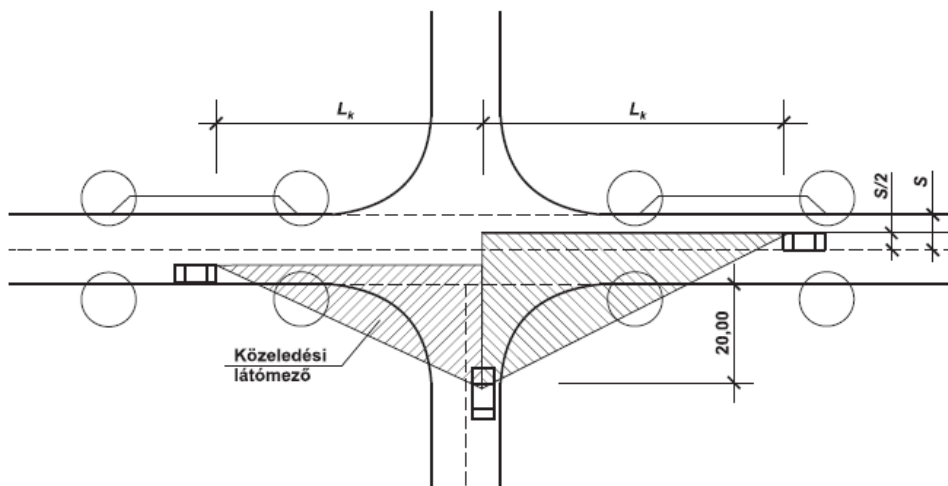
Közeledési látómező (L_k – közeledési látótávolság)

Közeledési látótávolság értékei L_k , m

v_0 , km/h	30	40	60	80	100
L_k , m	85	110	160	210	260

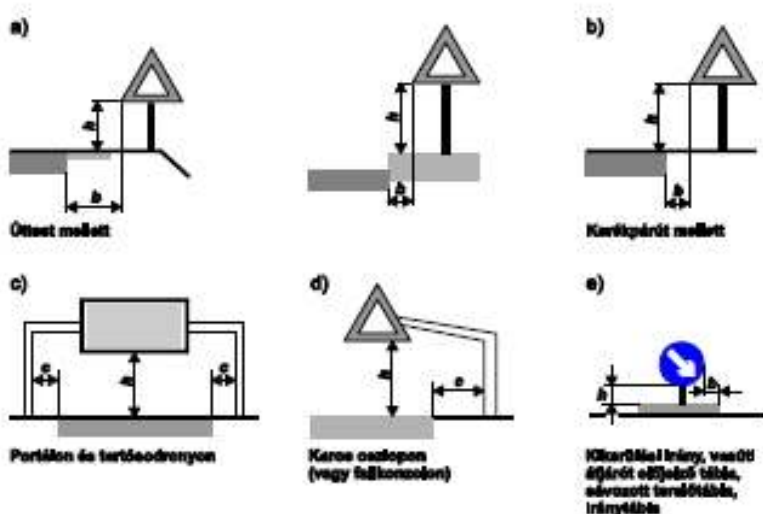
1. ábra – A jelzőtábla oldalirányú és magassági elhelyezése az út keresztmetszetében

Legkisebb oldaltávolság, m						
lakott területen	ha kiemelt szegély		c	lakott területen kívül	b	e
	van	nincs				
b						
Mellékúton	0,25	0,50	1,25	$v_T < 50 \text{ km/h}^*$	0,75	1,25
Fűúton	0,50	0,75	1,50	$50 \leq v_T < 100 \text{ km/h}$	1,00	1,50
Városi autópályán	1,25	1,25	2,00	$v_T \geq 100 \text{ km/h}$	1,50	2,00
Legkisebb magasság, m						
Elhelyezés, illetve táblafajta						b
Úttest felett						$\geq 4,70$
Úttest mellett, ahol gyalogosközlekedés nincs						$\geq 1,20$
Kerékpárút, járda, gyalogút felett vagy ahol gyalogosközlekedés van						$\geq 2,25^{***}$
„Kikerülési irány” jelzőtábla**, iránytábla és vasúti átjárót előjelző tábla						$0,60 \leq 0,80$
Sávozott tereletábla, egyesített hordozható tábla (ideiglenes forgalmi rend esetén)						$0,20 \leq 0,30$

a) Úttest mellett; b) Kerékpárút mellett; c) Portálon és tartósodronyon; d) Keros oszlopon vagy falikonzon; e) Kikerülési irány, vasúti átjárót előjelző tábla, sávozott tereletábla, iránytábla

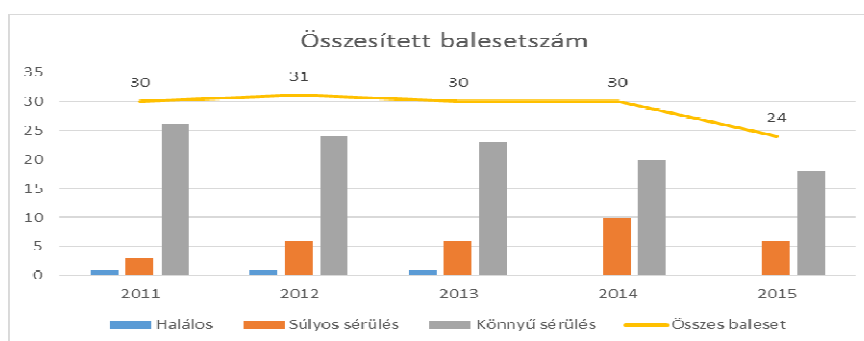
2011-2015 időszak összesített balesetei

Kimenetel	2011	2012	2013	2014	2015	Össz
Halálos	1	1	1	0	0	3
Súlyos sérülés	3	6	6	10	6	31
Könnyű sérülés	26	24	23	20	18	111
Összes baleset	30	31	30	30	24	145

A diagramok vizsgálata során megállapítható, hogy az értékelt időszakban az összes balesetszám tekintetében csökkenő a tendencia. Azt gondoljuk, hogy jelen pillanatban ezekből a csökkenő tendenciára vonatkozóan messzemenő következtetéseket még nem célszerű levonni.
